Panne générique sur Plaques à induction Scholtes TIG664, TI754, et quelques autres plaques similaires.

(plaques contenant deux platines Jaeger Controls / réf. 203683AX)

9 février 2010, par Api et Dom

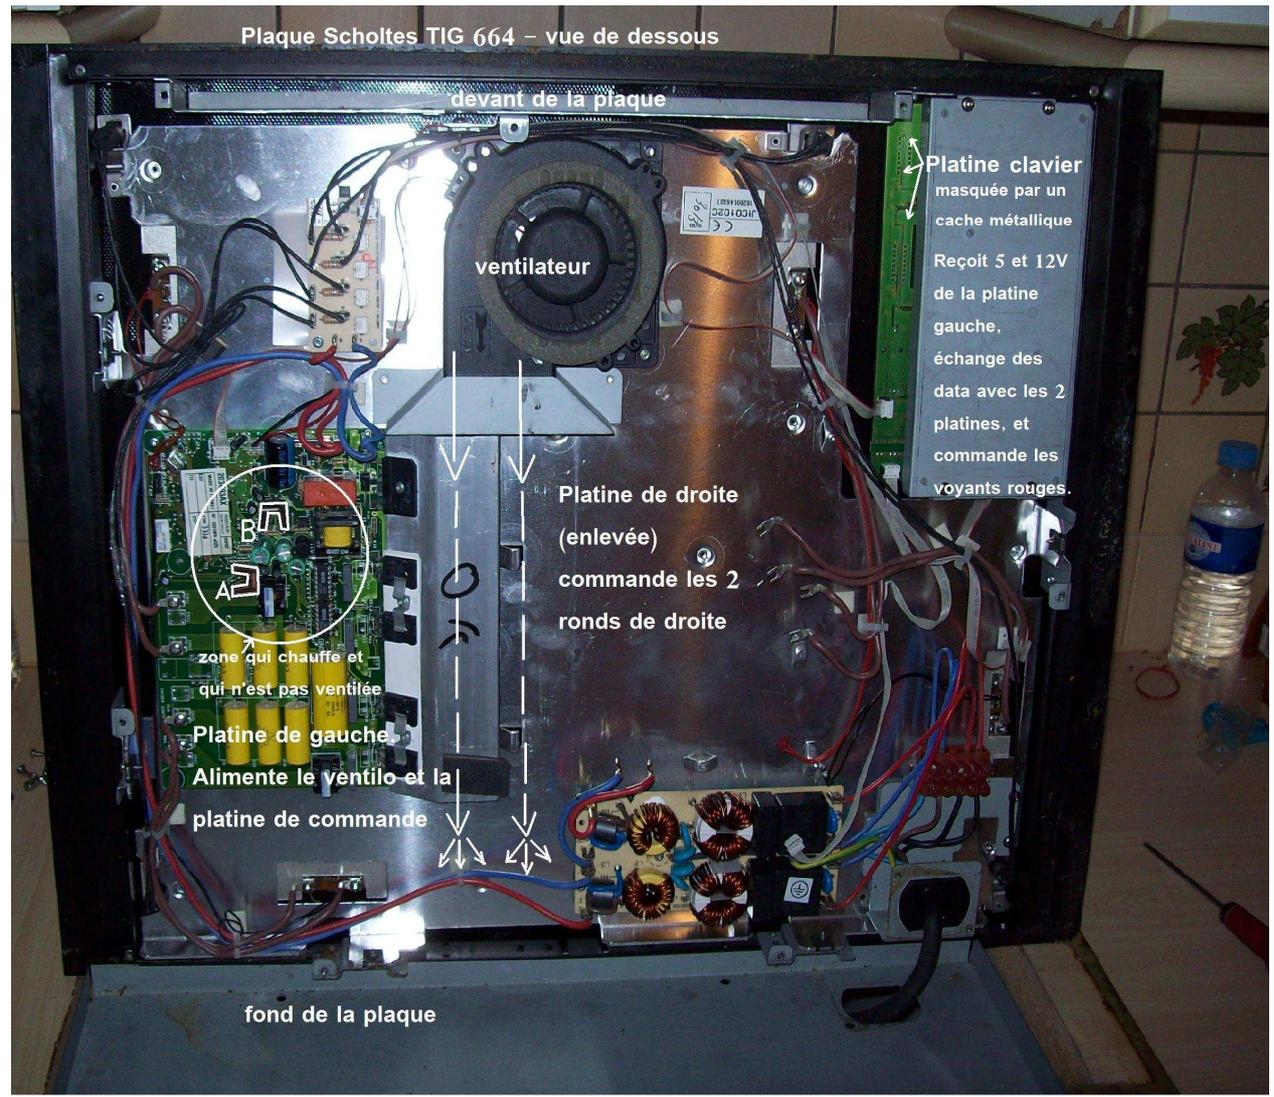
Vue de dessous (capot en place)

Dom a tout de suite vu **2 dispositifs qui chauffent en permanence : les dispositifs « A » et « B »**. Ces 2 composants sont montés avec un mini-radiateur pour dissiper leur chaleur :

1/ Ces 2 composants « A » et « B » créent un « nuage » de chaleur sous chaque platine (**T° mesurée entre 60 et 80°C – voir mesures -**) ; et les capas proches des circuits A et B y sont exposées.

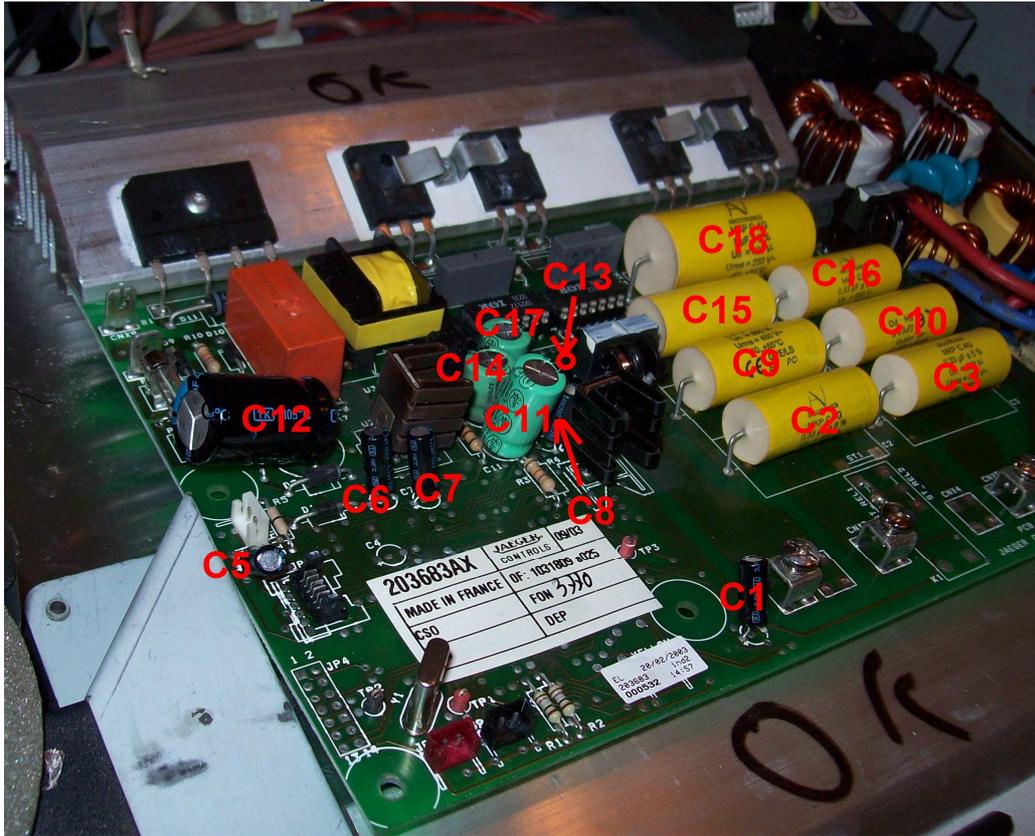
Platine de puissance

il faut certes changer les capas chimiques qui filtrent le signal d'alimentation, mais aussi **changer l'ensemble des capas chimiques situées sur les 2 platines de puissance**, car toutes subissent ce « nuage » de chaleur qui les dégrade (voir plus loin la liste de ces capas). La capa « C11 » indiquée par Léopard Vert est peut-être celle qui est la plus critique pour la qualité du niveau des tensions 12V puis 5V, mais elle n'est pas la seule à avoir été dégradée. (nous avons également changé les **capas chimiques de la platine-clavier**, sans être certains que ces capas aient été stressées, car elles sont plus éloignées de la source des sources de chaleur).

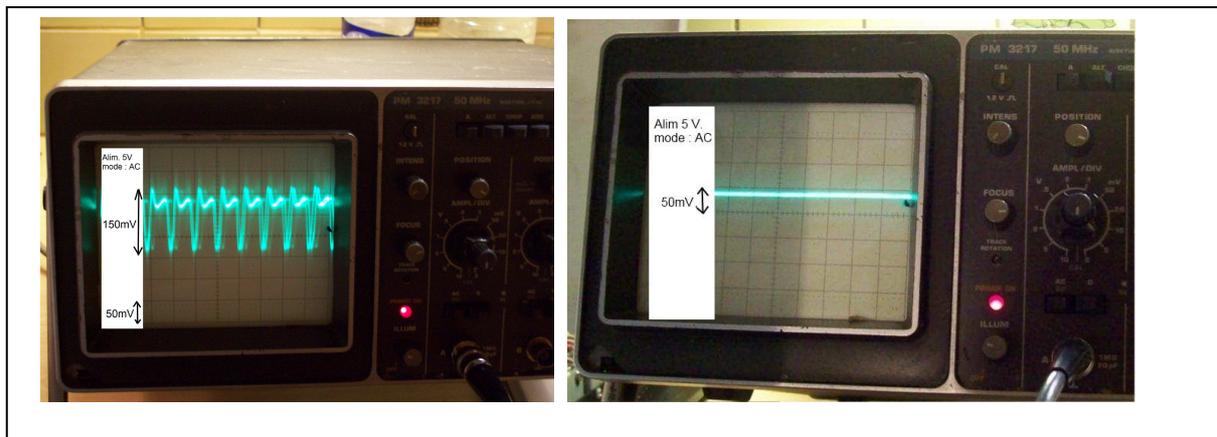
Mesure du bruit sur la tension 5 Volts

Signal 5V avant changement des capacités

Après changement des capas des 2 platines :

Le « bruit » haute fréquence est d'environ d'environ 150 mV, ce qui prouve la dégradation des capas de filtrage. La mini-platine qui gère les affichages et les touches sensibles est directement alimentée par ces tensions +5 et +12 V DC générées par la platine de gauche.

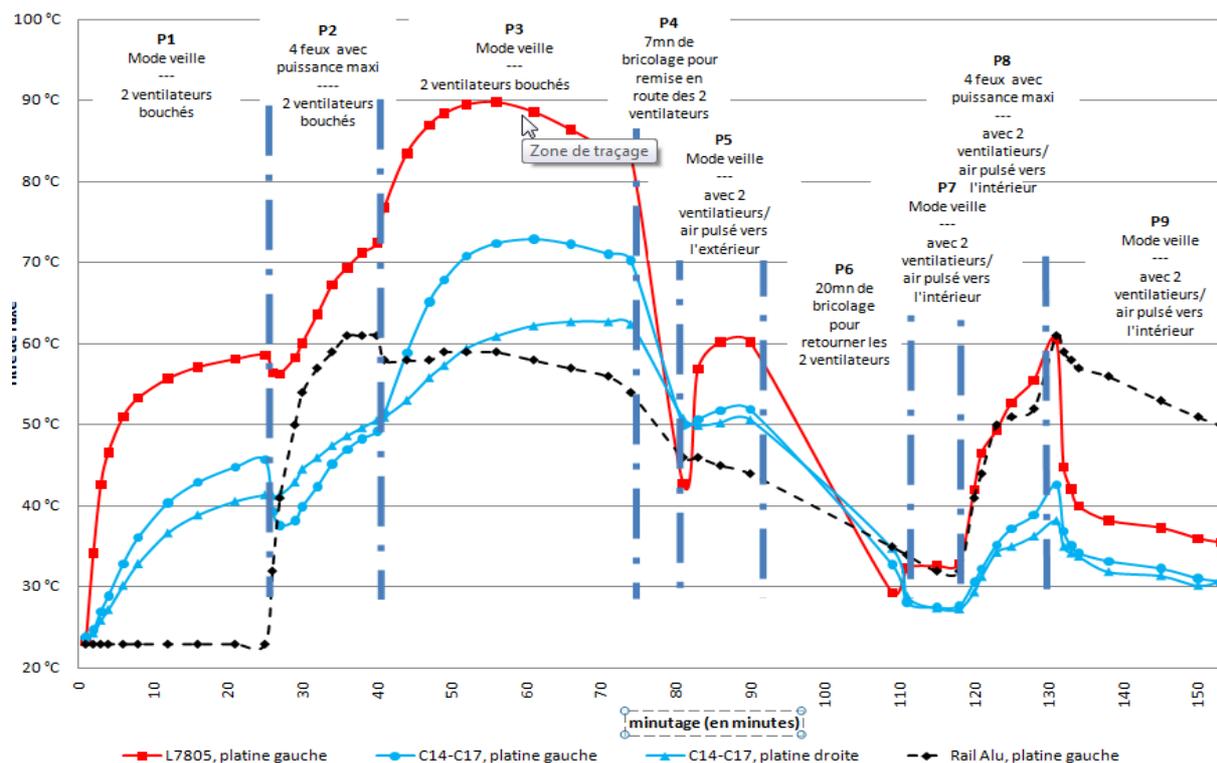
Mesure de températures

Pour les mesures de température, nous avons utilisé un multi-thermomètre digital équipé de **4 thermocouples** que nous avons placés à des endroits intéressants de l'appareil, à savoir **le 7805 de la platine de gauche, les condensateurs proches du 7805 sur les 2 platines, et le rail de refroidissement, côté gauche.**

Ces mesures confirment nos hypothèses :

- Sans ventilation additionnelle, la température des composants situés près du 7805 augmente, même en mode veille, et peut atteindre des températures bien supérieures à 60°C.
- Avec ventilation additionnelle, ET avec flux rentrant sur les composants, la température des composants situés près du 7805 augmente en mode chauffe, mais redescend à une valeur inoffensive très rapidement en mode veille.
